Chantier : 110, avenue du Printemps

Recherche de Fuite

Rapport de recherche de fuite

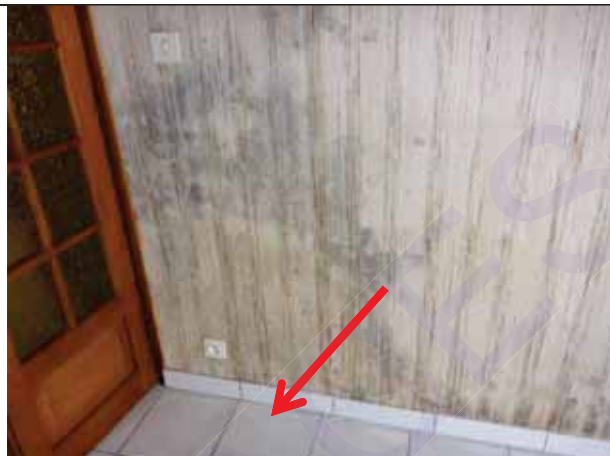
Photo 1 →

- Traces d'humidité sur un des murs du salon.
- En cours d'assèchement après plusieurs jours de coupure de chauffage.
- Sous la flèche, l'endroit où la conduite se sépare pour aller à gauche vers les chambres et l'autre radiateur du salon.

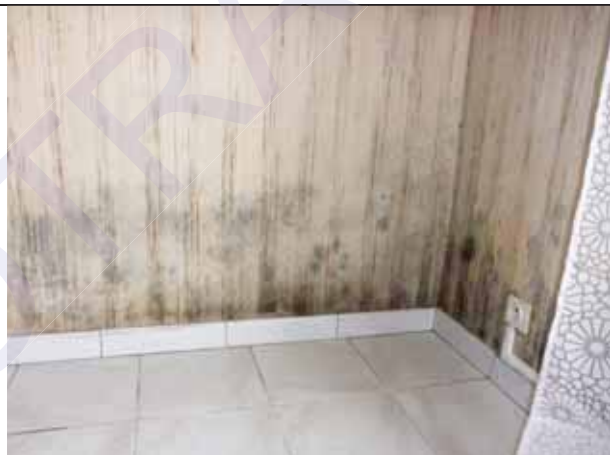
Photo 2 →

- Mêmes traces d'humidité à la droite de la photo 1.
- Cette partie est mesurée plus humide que dans la partie gauche du mur.

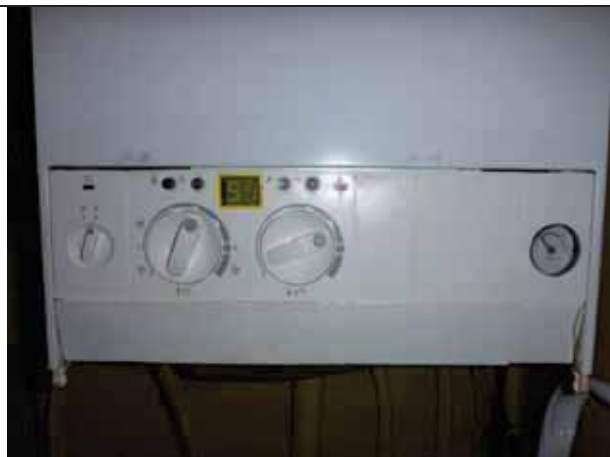
Photo 3 →

- La chaudière a été remise en route et la pression remontée à 1 bar pour permettre la recherche de fuite.

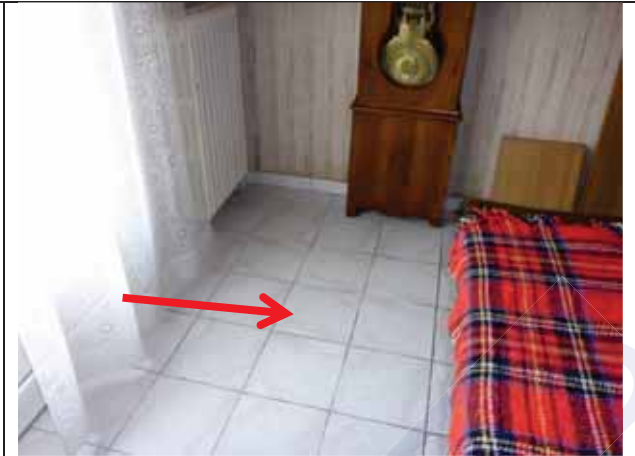
Photo 4 →

- La caméra thermique dite « infrarouge » est le modèle « VT02 » de marque FLUKE, elle enregistre le rayonnement, invisible à l'œil, émis par les matériaux.
- L'appareil sert à visualiser des différences de températures. Plus un corps est chaud, plus il émet de rayonnements. L'image thermique est superposée à une image dans le spectre du visible pour mieux situer les anomalies.
- **Une tache thermique au sol, proche du radiateur du fond du salon, démontre un étalement de l'eau chaude et donc d'une fuite.**

- **Le tuyau « aller » vers le radiateur du fond du salon est percé à environ 1,50 ml du radiateur.**
- **Une des conduites n'est plus étanche sur une des soudures au passage sous le mur cuisine/salon.**

- Tache thermique au passage de la conduite vers le radiateur.

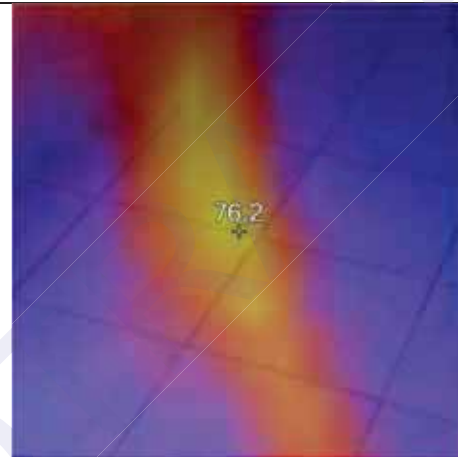
Photo 5 →

- Vue dans l'infrarouge.

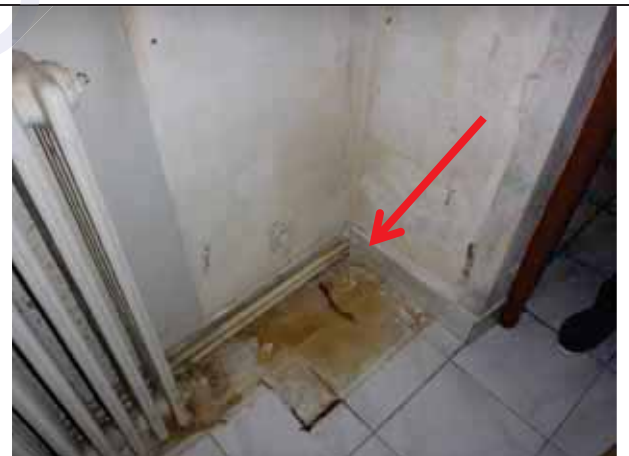
Photo 5 →

- Vue du circuit de chauffage dans la cuisine à l'endroit où il rentre dans le mur et le sol.
- Légère présence d'humidité au mur.
