RAPPORT D'INSPECTION TÉLÉVISUELLE

Rapport n° TT000-0000

Client : Hôtel-Restaurant
Commune : LE PELLERIN
Adresse : 14 rue des pommes

Date de début des travaux : 00/12/2013
Objectif de l'inspection : Recherche d'un dysfonctionnement
Nature des effluents : Eaux usées et pluviales

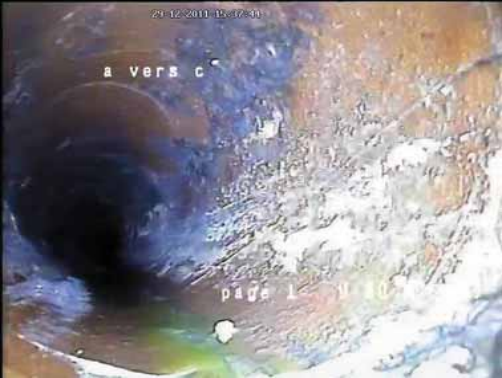
Distance : 00,00 ml	Photo :	
Observations : Départ depuis le regard de façade sur le trottoir		
Distance : 0,20 ml	Photo : 1

Observations : Fissures hélicoïdales au départ.		
Observations : Fissures hélicoïdales à 12 heures		
Observations : Fissures hélicoïdales à 1 heures avec rejet.

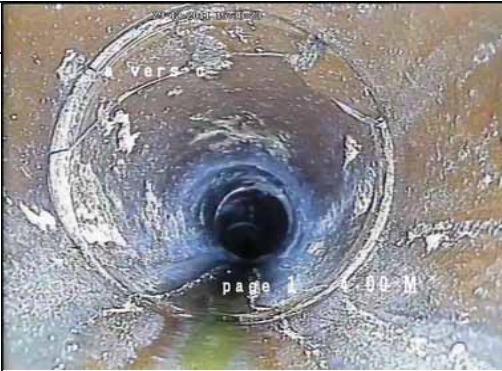
Distance : 4,00 ml	Photo : 4

Observations : Fissures hélicoïdales à 12 heures		
Distance : 4,70 ml	Photo : 5

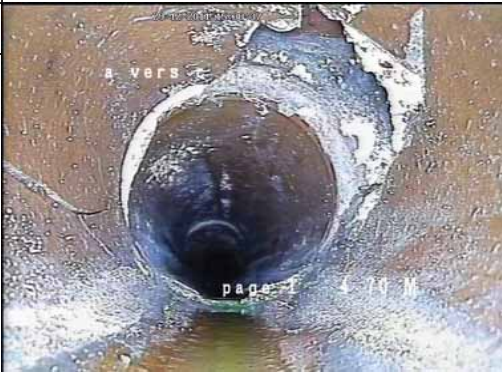
Observations : Fissures hélicoïdales à 12 heures, avec réparation à 1 heure.		
Distance : 7,50 ml	Photo : 6

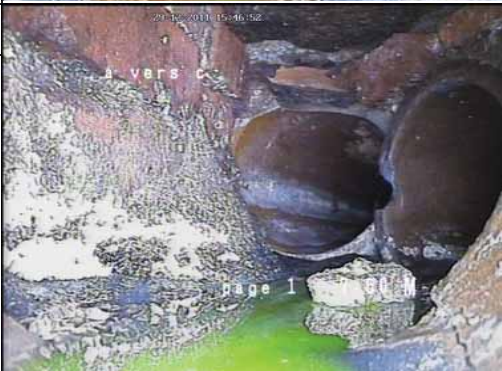
Observations : Arrivée sur une boîte borgne, pas de fond précis. Un branchement à droite en provenance du bac à fécales. Arrêt caméra.		
Distance :	Photo :	
Observations :		
Distance :	Photo :	
Observations :

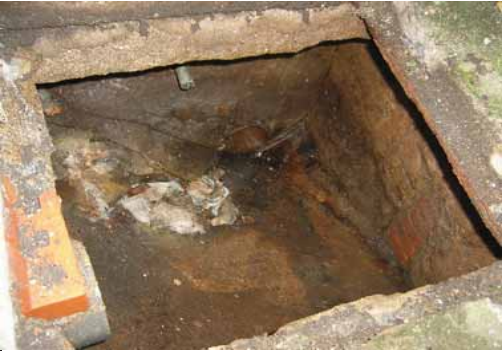
Distance : 00,00 ml	Photo :

Observations : Départ depuis le regard situé à l'arrière du bâtiment. Forte dégradation du ciment de fond : déchaussement des pierres.		
Distance : 1,00 ml	Photo : 1

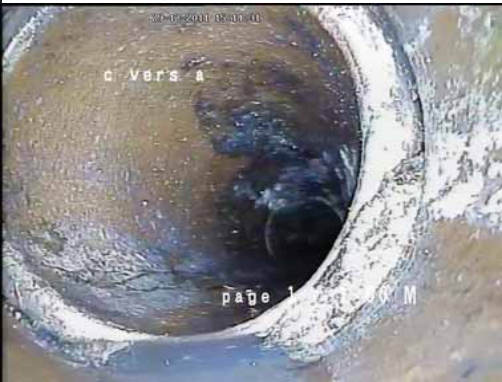
Observations : Déviation angulaire vers la droite.		
Distance : 3,00 ml	Photo : 2

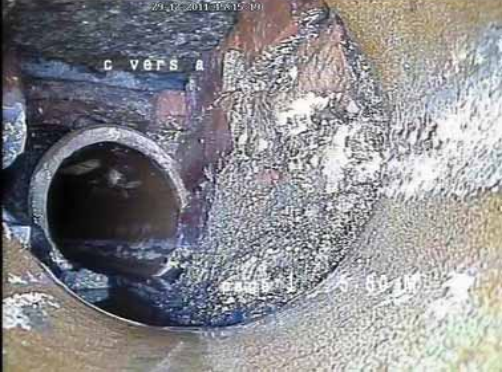
Observations : Arrivée sur une boîte borgne, pas de fond précis. Un branchement à gauche en provenance du bac à féculés. Arrêt caméra.
