TECHNOTRACES

Dossier n° : 000-2024

Recherche de fuite

Compte rendu d'investigations

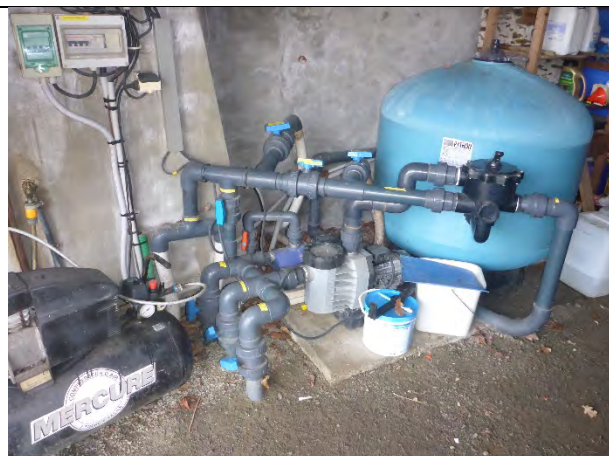
Photo 1 →

- Vue générale sur l'installation technique de filtration.
- Le traitement se fait par l'immersion de galets de chlore dans les skimmers.

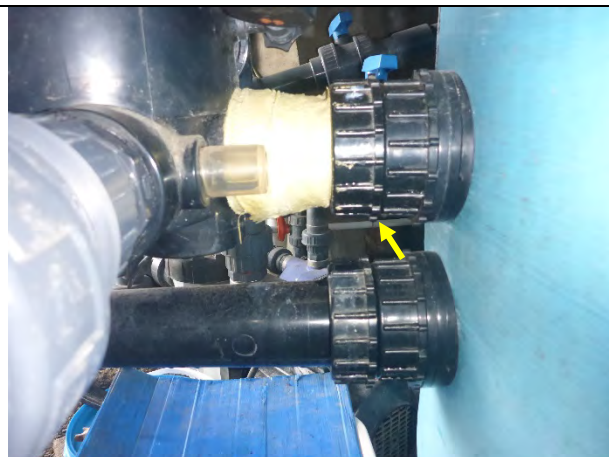
Photo 2 →

- Goutte-à-goutte par une pièce d'union, entre la vanne 6 voies et le filtre, quand la filtration est en fonctionnement.

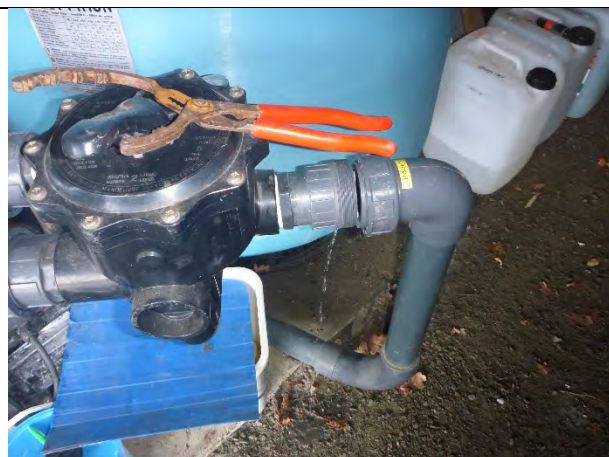
Photo 3 →

- Écoulement d'eau visible par la mise à l'égout quand la filtration est en fonctionnement.
- Absence de vanne de précaution sur la conduite de la mise à l'égout.

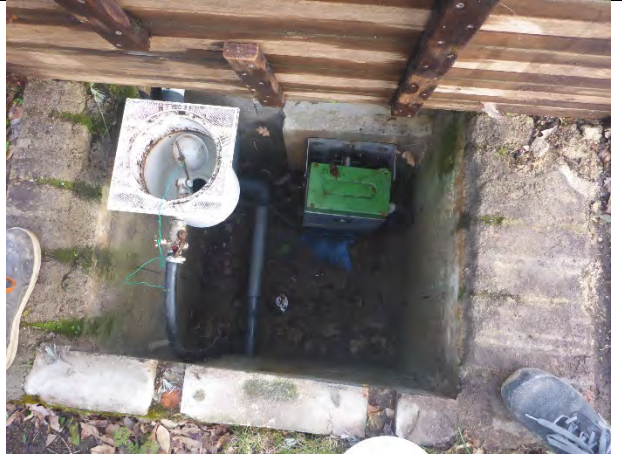
Photo 4 →

- Vue dans la fosse du moteur du volet.
- Absence d'écoulement par la sortie de l'axe du volet.
- Le flotteur du remplissage automatique est bloqué en position haute. Malgré tout, de l'eau s'écoule par le mécanisme.

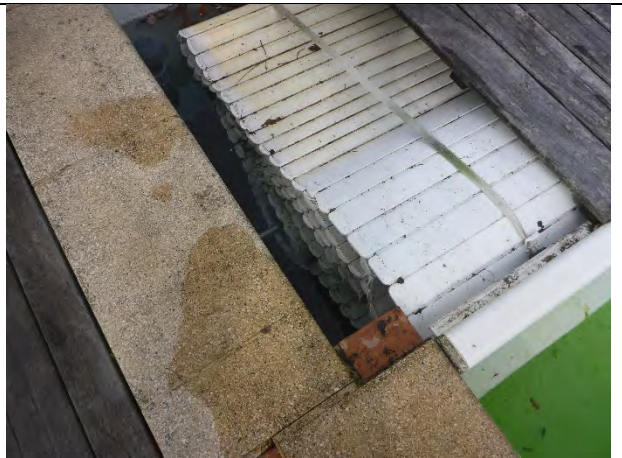
Photo 5 →

- Le volet est bloqué dans la fosse à la suite d'un mauvais enroulement.

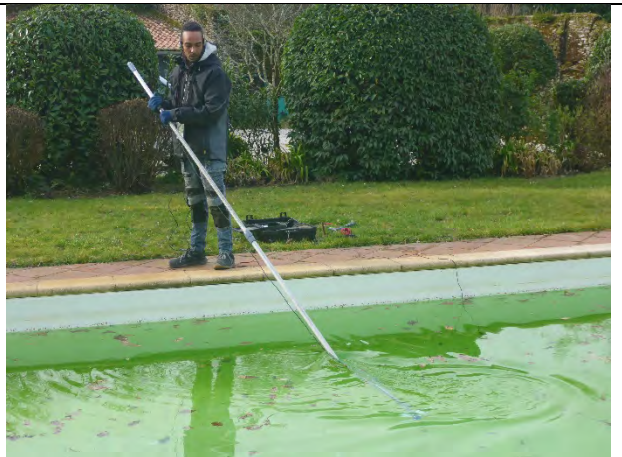
Photo 6 →

- Test d'étanchéité de la membrane par la méthode de la fuite électrique.
- Rien à signaler.

Nota : la fosse du volet n'a pas pu être vérifiée.

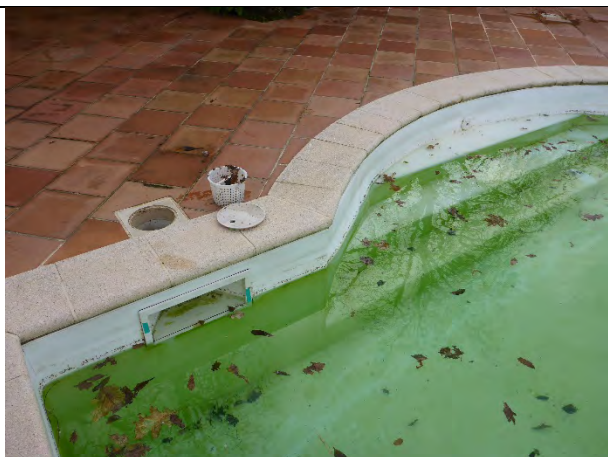
Photo 7 →

- Présence d'eau à l'arrière de la membrane entre le premier skimmer du bassin et les marches.
- Idem de l'autre côté des marches.

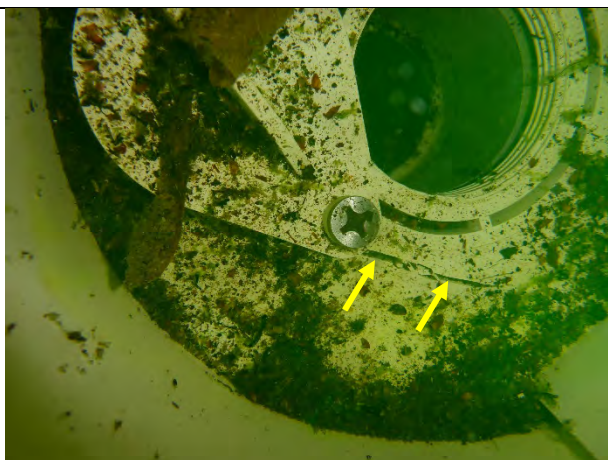
Photo 8 →

- Vue vers le fond de ce premier skimmer du bassin.
- Importante fissuration du fond avec perte d'eau conséquente.

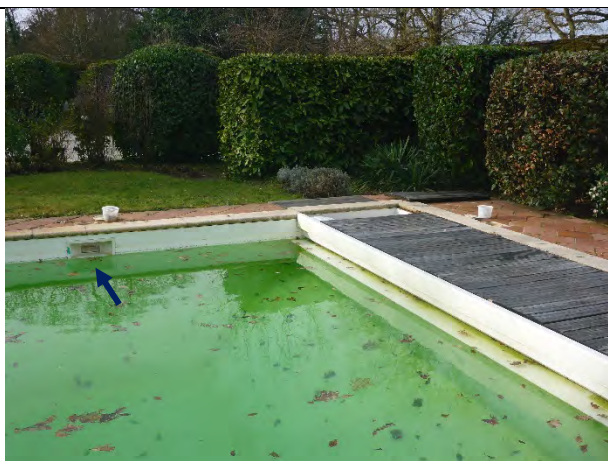
Photo 9 →

- Vue vers le second skimmer du bassin.

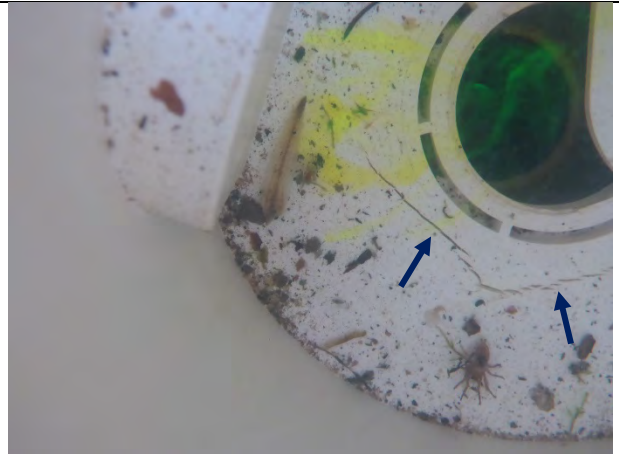
Photo 10 →

- Vue vers le fond de ce second skimmer.
- Fissuration visible.

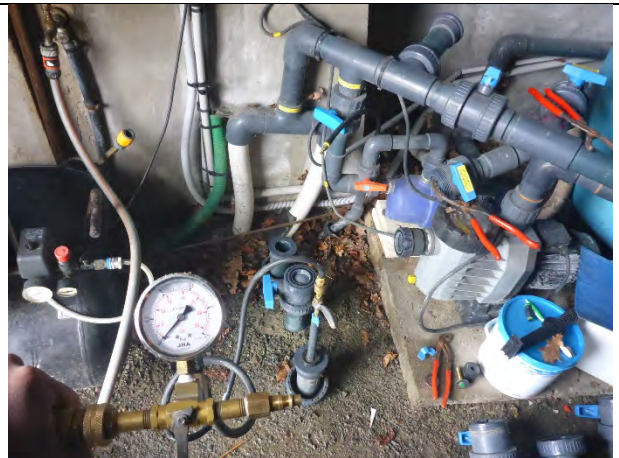
Photo 11 →

- Test à la pression d'eau de la conduite des skimmers du bassin.
- Aucune montée en pression n'a été possible à cause des fuites.

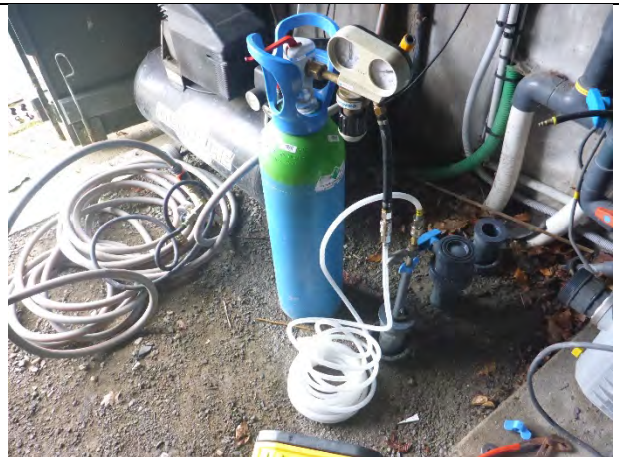
Photo 12 →

- Recherche des fuites au gaz traceur.

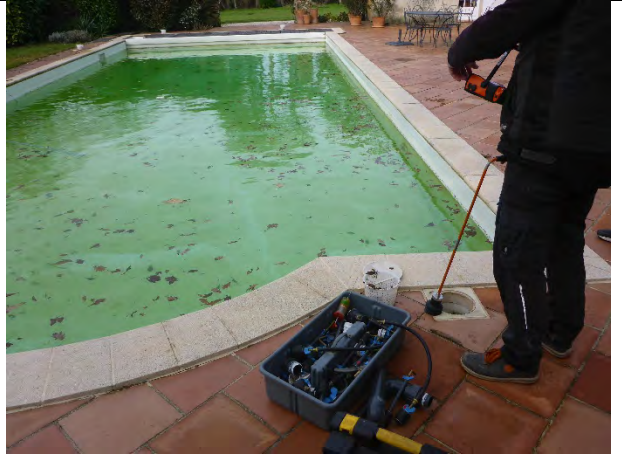
Photo 13 →

- Sortie de gaz traceur le long de la margelle, sur environ deux mètres en partant du premier skimmer du bassin.

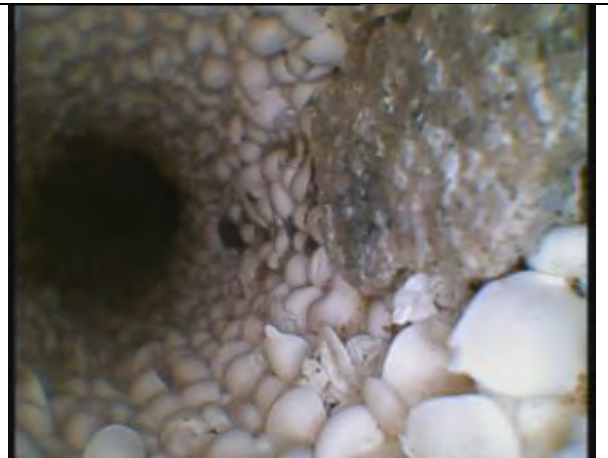
Photo 14 →

- Inspection vidéo de la conduite de ce skimmer.
- Forte dégradation de la conduite due au chlore.

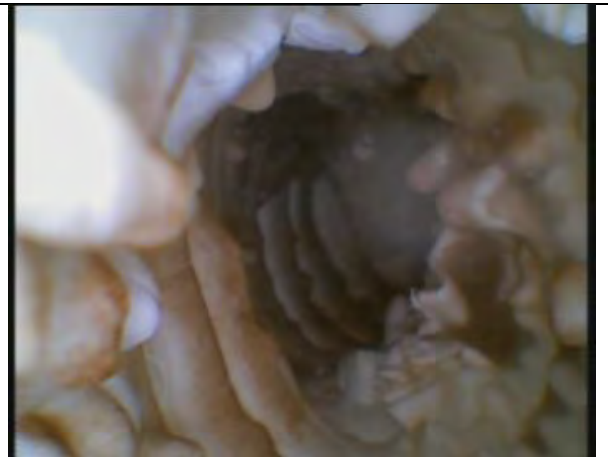
Photo 15 →

- Après moins de 2 mètres, la conduite s'est effondrée sur elle-même.

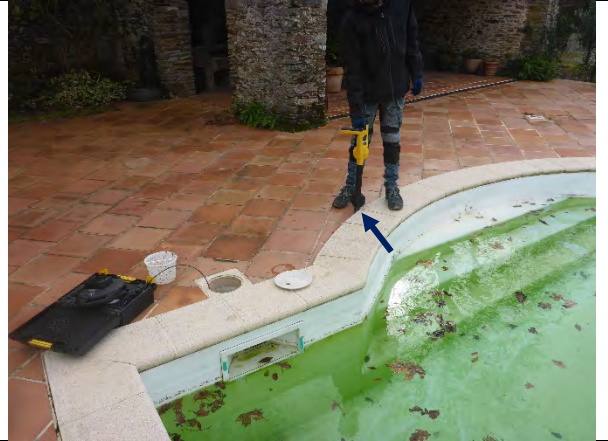
Photo 16 →

- Vue sur la position de l'écrasement de la conduite.
- Arrêt de la caméra.

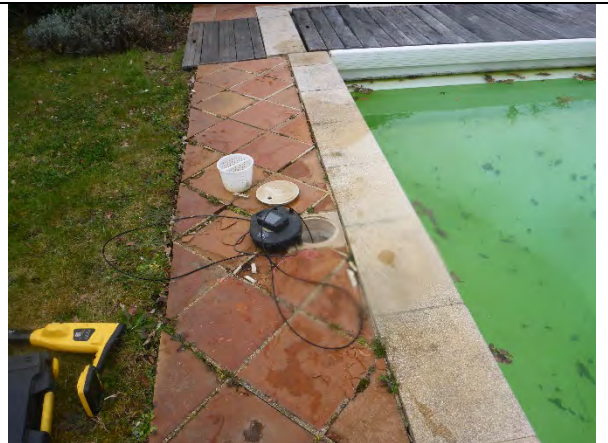
Photo 17 →

- Inspection vidéo de la seconde conduite du skimmer du bassin.
- Dégradation de la conduite due au chlore.

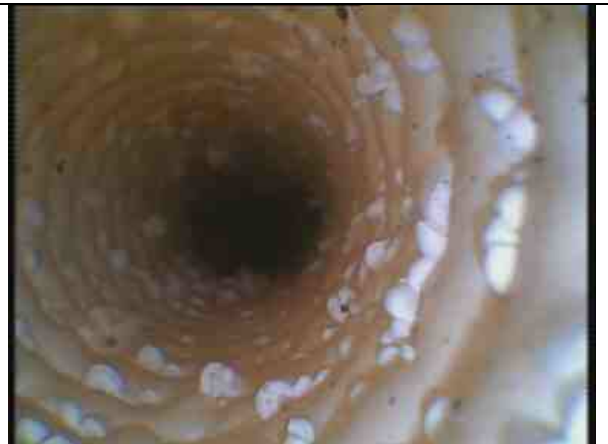
Photo 18 →

- Vue interne de cette canalisation.
- La corrosion est visible sur plus de cinq mètres.

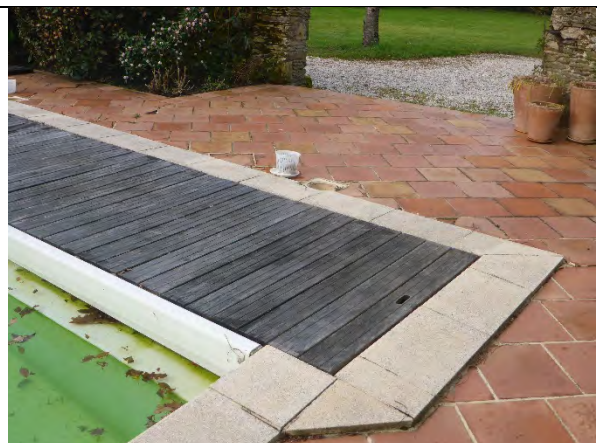
Photo 19 →

- Vue générale vers les skimmers de la fosse du volet.

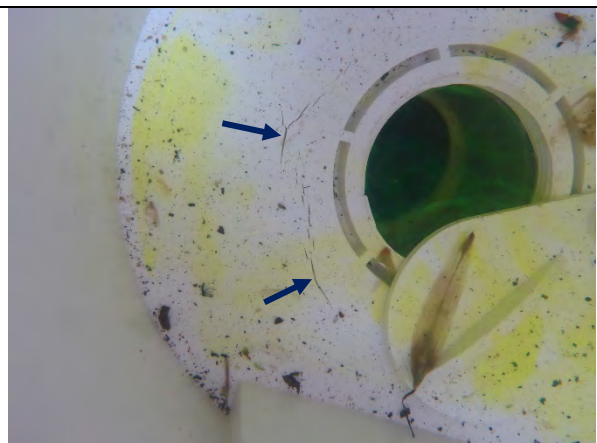
Photo 20 →

- Vue vers le fond du skimmer de droite.
- Fissuration visible.

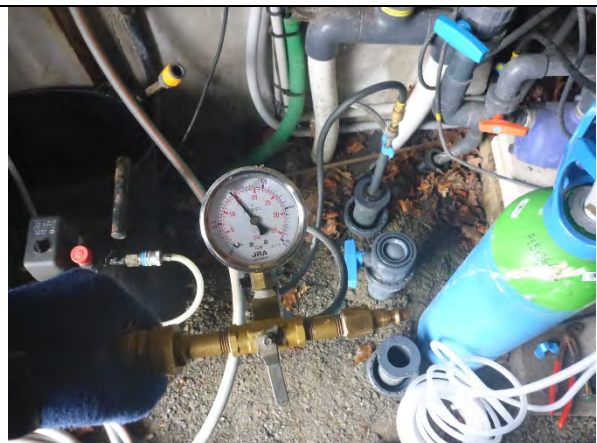
Photo 21 →

- Test à la pression d'eau de la conduite des skimmers de la fosse du volet.
- Rien à signaler.

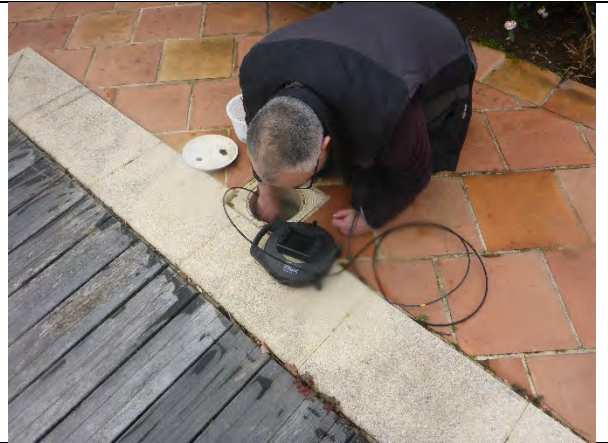
Photo 22 →

- Inspection vidéo des conduites des skimmers de la fosse du volet.

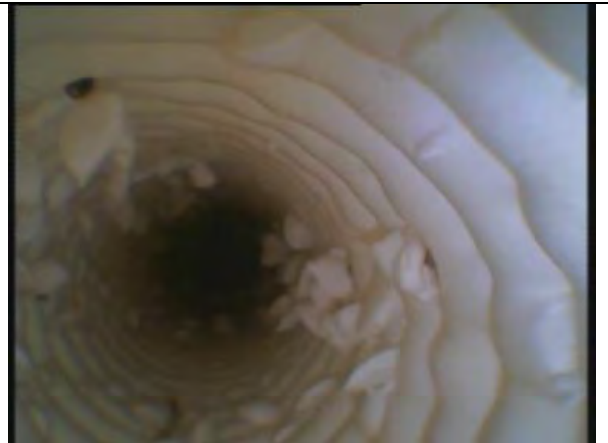
Photo 23 →

- Vue interne.
- Les conduites de liaison entre les deux skimmers sont rongées par le chlore.

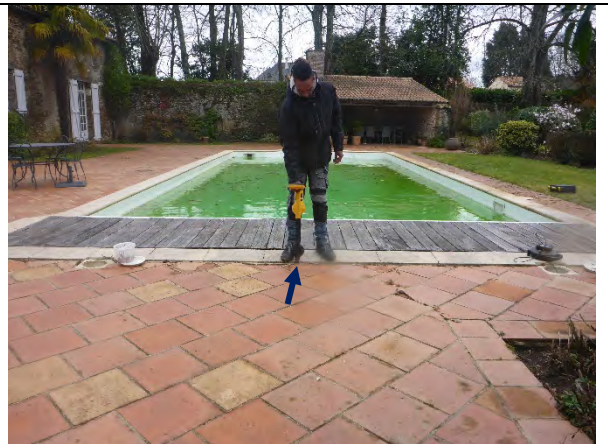
Photo 24 →

- Vue sur la position du té de jonction des deux skimmers avec la conduite allant vers le local technique.

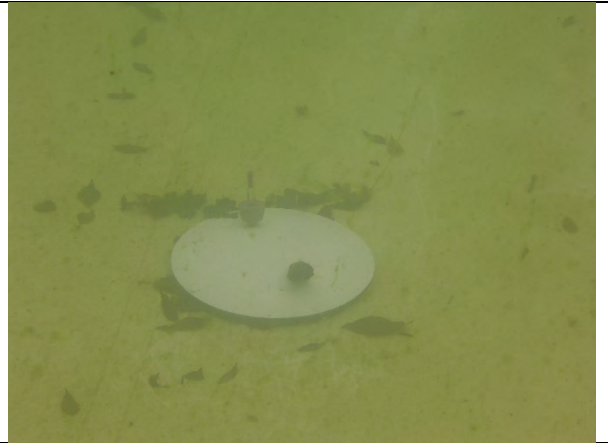
Photo 25 →

- Contrôle de la bonde de fond du bassin par la méthode de la cloche à dépression.
- Rien à signaler.

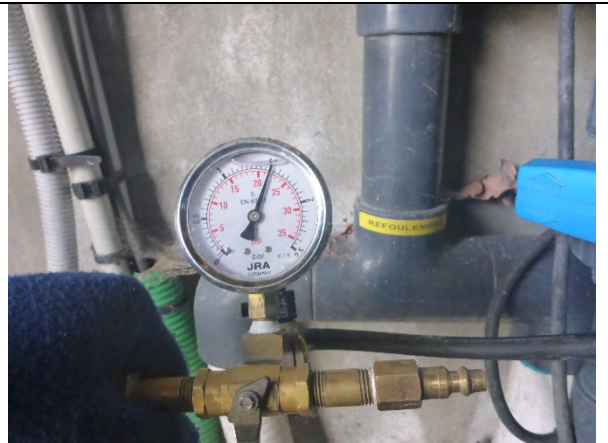
Photo 26 →

- Test d'étanchéité à la pression d'eau des conduites des quatre refoulements en un essai (absence de vannes de sectionnement).
- Rien à signaler.

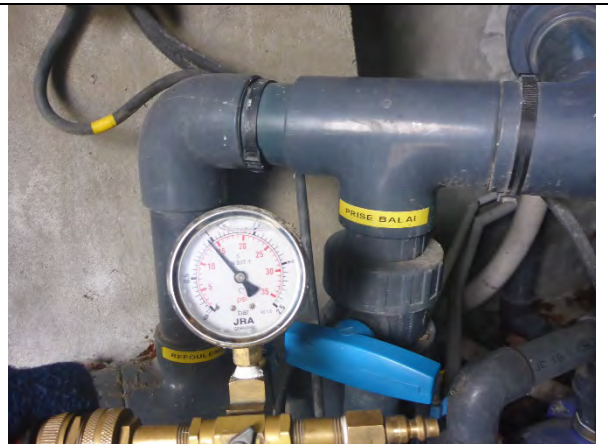
Photo 27 →

- Test d'étanchéité à la pression d'eau de la conduite de la prise du robot/balai.
- Rien à signaler.
